servei català de  
**Trànsit**

**Ajuntament d'Alella**

SISTEMA DE GESTIÓ DE QUALITAT	
Verificació del projecte	
Per	JT
Data	Octubre 2009

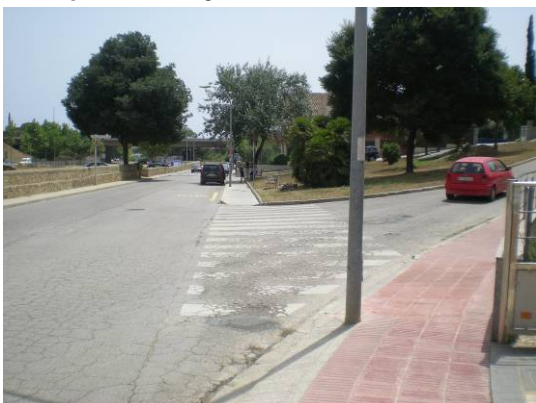
*Imatge 3. Riera Principal. Pas de vianant parcialment esborrat.*

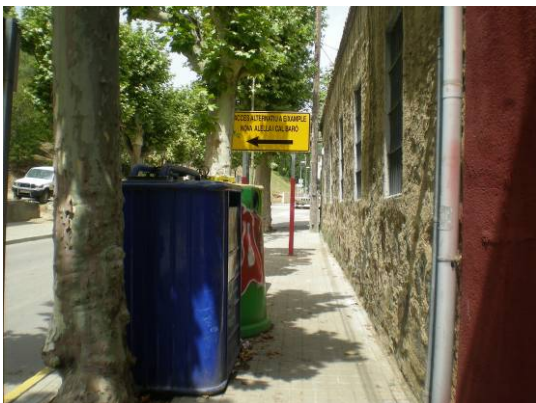
*Imatge 5. Riera Fosca. La ubicació dels contenidors i el senyal vertical dificulta el pas de vianants.*

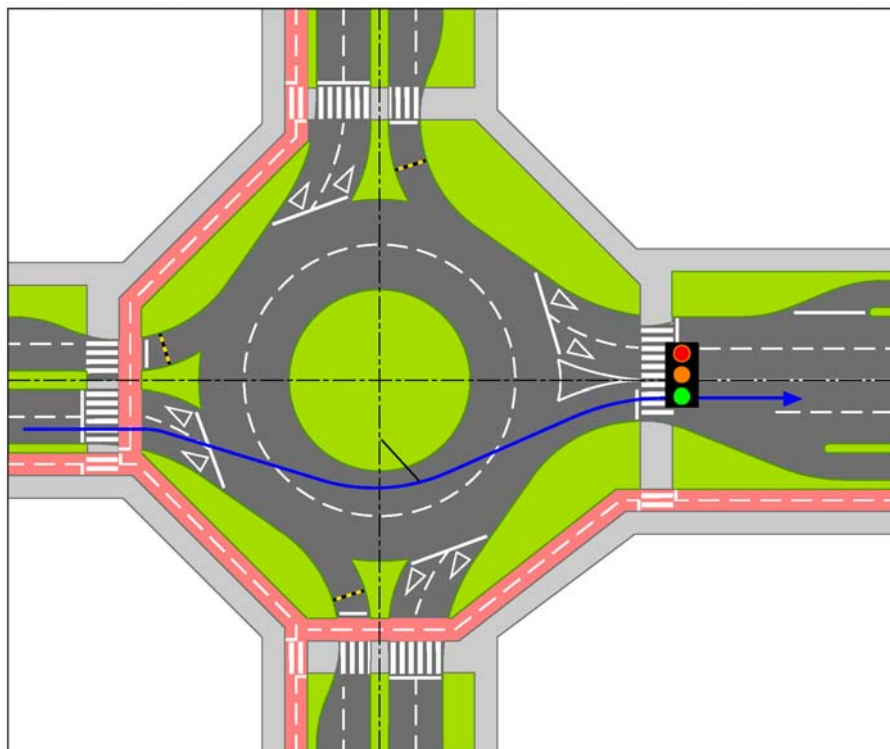
- Calçada lateral entra directament rotonda
- Illot central dimensions reduïdes
- Manca de radi d'entrada i sortida (per tant no es limita la velocitat)
- Passos de vianants no semaforitzats, manca refugis en illot
- Passos de vianants massa reculats (4 m màxim)

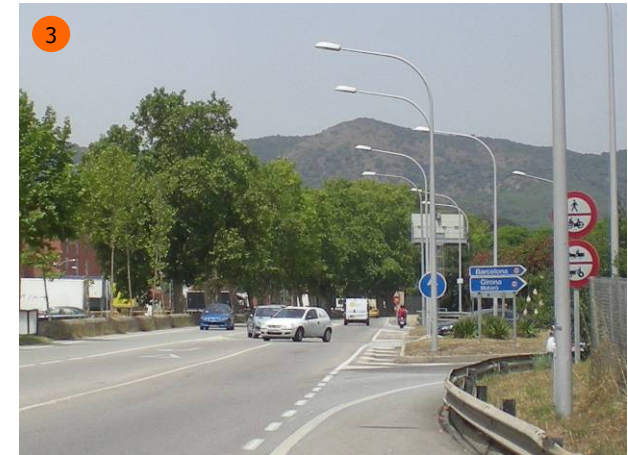
Gir d'entrada al peatge pels vehicles circulant per la BP-5002 sentit mar. Aquest vehicles disposen d'un carril d'espera. En el gir creuen les trajectòries dels vehicles de sortida del peatge que s'incorporen a la BP-5002 sentit mar, i dels vehicles que circulen per la BP-5002 sentit muntanya.

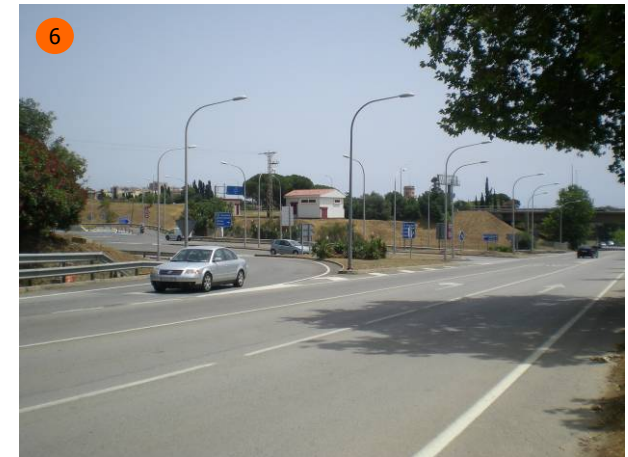
Cua de vehicles en espera d'incorporar-se a la BP-5002 sentit mar. La velocitat dels vehicle de pujada per la BP-5002 sentit muntanya dificulta el creuament del carril.

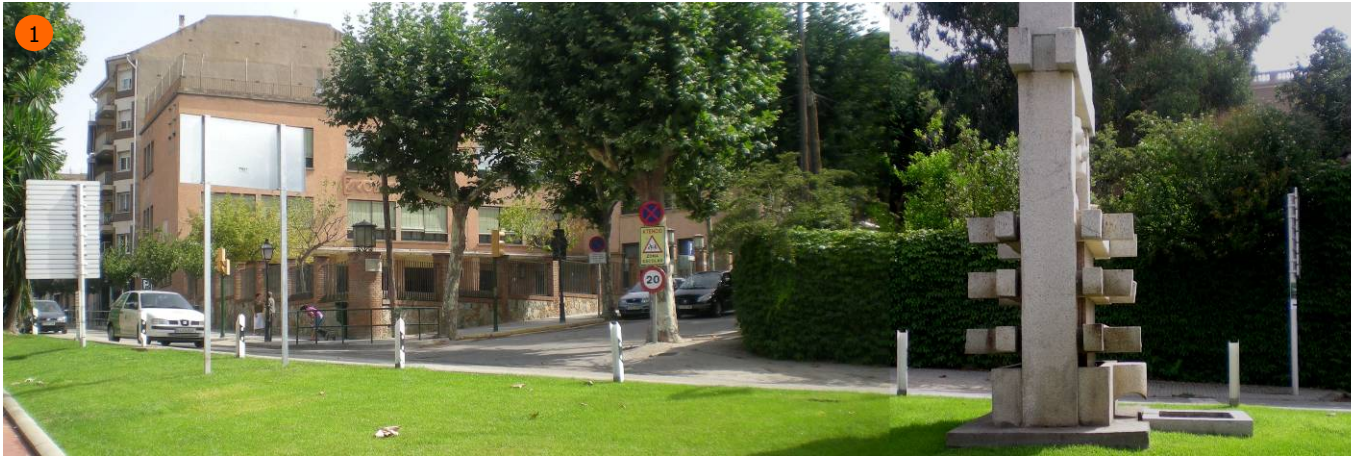
Vista de la intersecció entre la Rambla Àngel Guimerà i el carrer Ferran Fabra. Es constaten greus problemes de visibilitat pels vehicles en gir (tant d'entrada com de sortida del c. Ferran Fabra), i pels vianants que creuen el pas del carrer. A més, la cantonada marcada pel col·legi públic Fabra sobresurt, i pot provocar col·lisions dels vehicles que no prevegen el canvi de trajectòria.

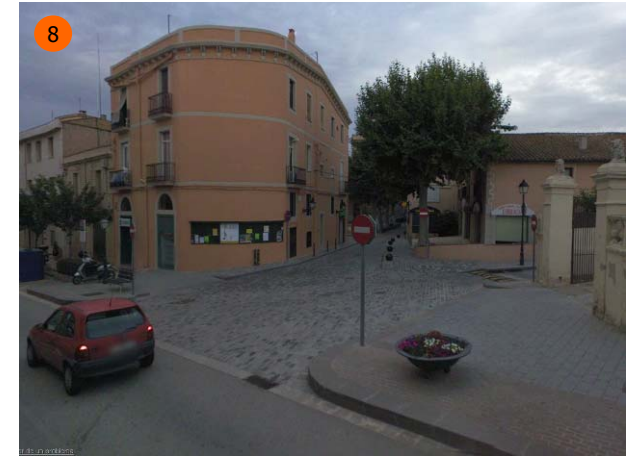
Passatge de Cal Músic. Diversos carrerons transversals d'accés a residències es situen transversals a la Rambla. Solen tenir una amplada tal que es configuren de paviment únic.

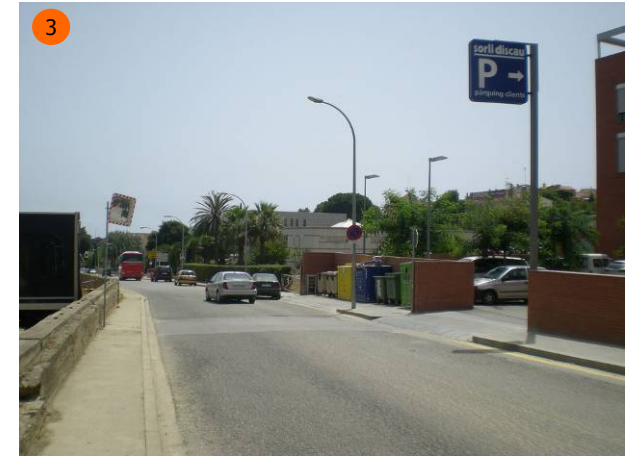
Carrer Riera Principal a l'altura de l'inici del pàrquing de sorra. La pintura separant carrils de circulació ha desaparegut.

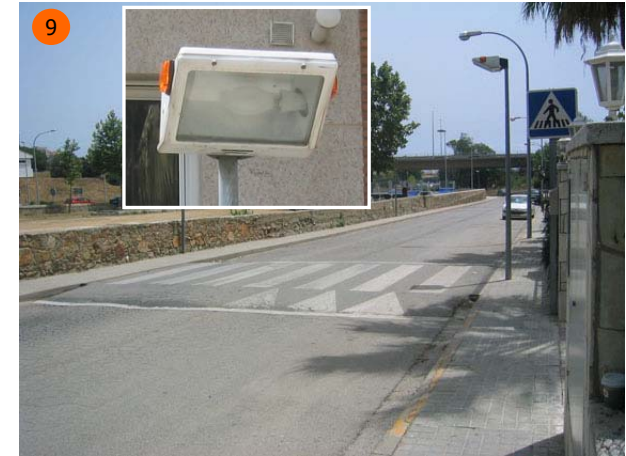
9  
Irregularitats al paviment fan que els vehicles colpegin amb els baixos sortint de la plataforma. El pas està il·luminat.

- **Restablir/ allisar el paviment** en els punts més deteriorats. Un punt concret on cal reposar paviment és a la sortida (en sentit nord) de la plataforma elevada per sota del carrer Charlie Rivel.

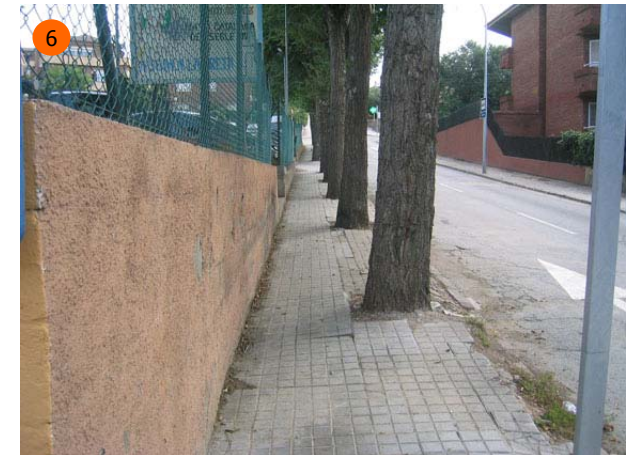
6 La vorera esquerra d'aquest primer tram. De l'amplada total de 1,8 m queda lliure sols 0,80 i el creixement dels arbres ha aixecat tota la vorera dificultant el trànsit a peu.

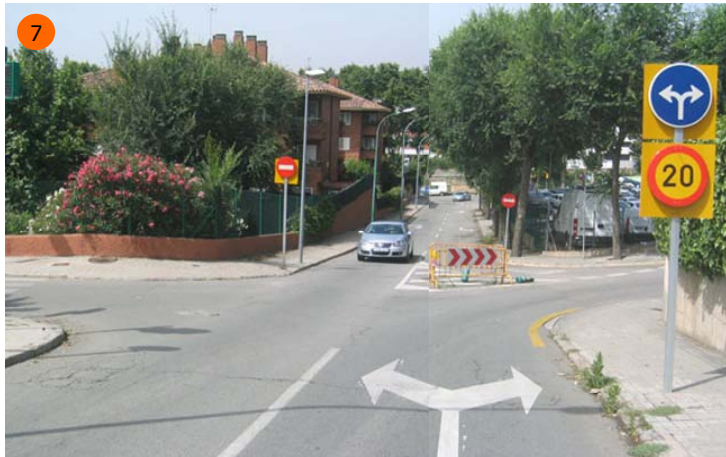
Vista oposada de la mateixa intersecció. La senyalització vertical a la intersecció és abundant, però pel que fa al primer tram, potser cal reforçar-la amb altres elements o mesures per evitar vehicles circulant en sentit prohibit. Imatge de juliol de 2009.

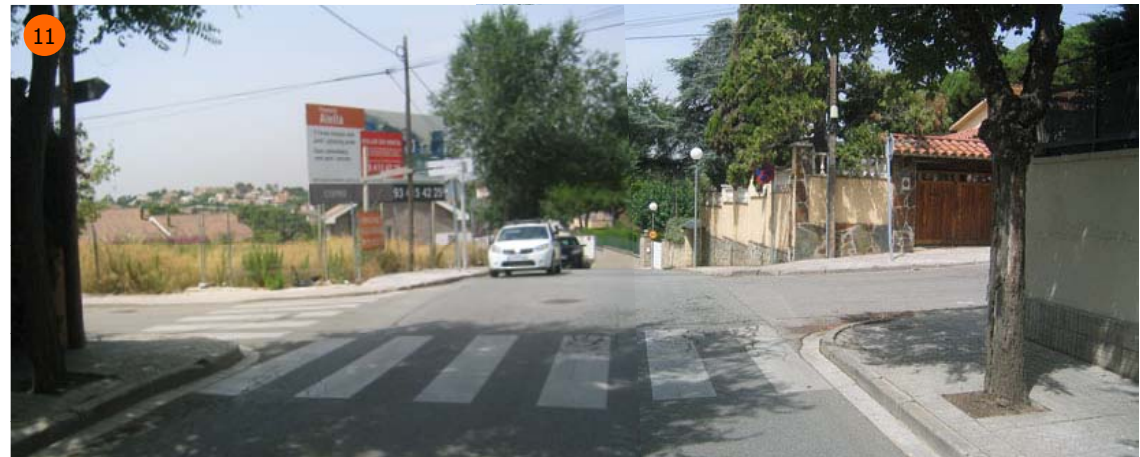
Vista en sentit cap a la carretera del Masnou en la intersecció de Guilleries amb el carrer Penedès. El pas de vianants de la imatge no gaudeix de condicions òptimes de visibilitat per als conductors que procedeixen de la zona de la carretera BP-5002 i de l'eix dels carrers del Masnou/Emili Pòlit.

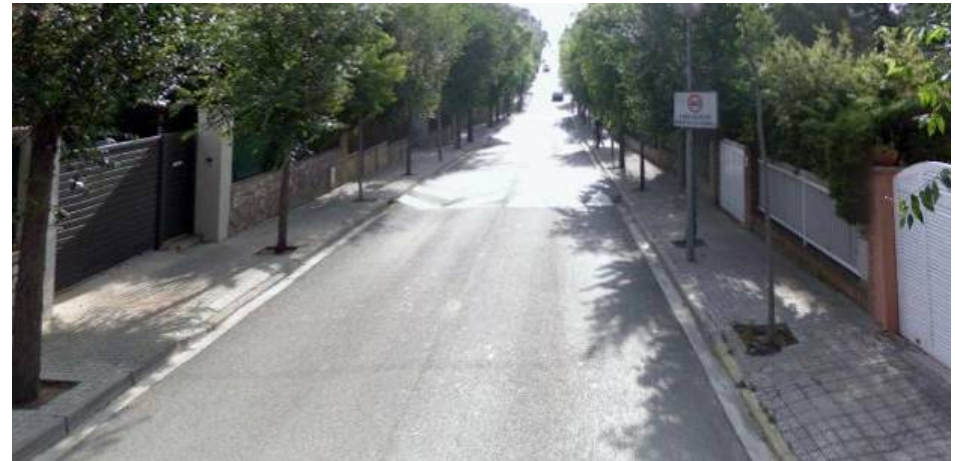
C. Guillerries, passat el c. Penedès. Traçat recte que facilita l'adopció de velocitats altes. Ara per ara, la velocitat es controla amb la presència del semàfor a la cruïlla amb el carrer P. Goleta Constància i amb la plataforma elevada entre Penedès i Empordà.

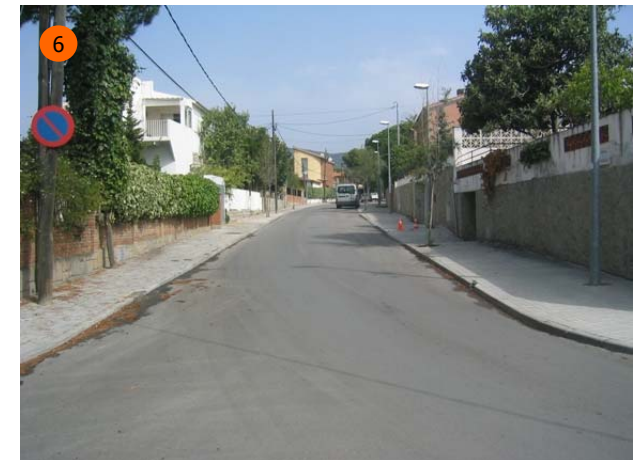
La manca de definició en la distribució d'espais pot induir velocitats excessives i també la invasió d'espais impropis pels vehicles.

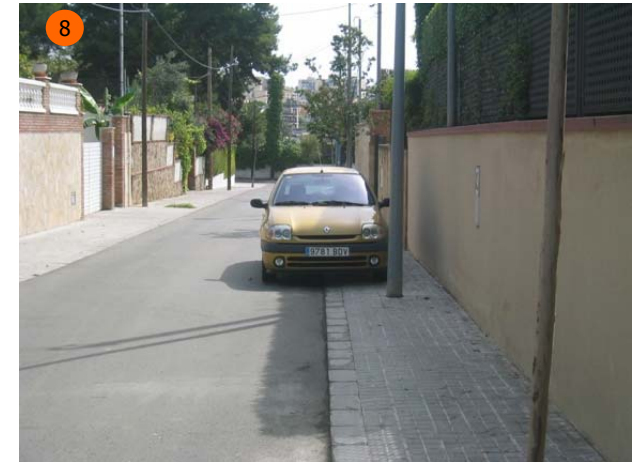
Carrer Tarragona. s'ha rasat tota la secció. Tot i que es manté la diferenciació del paviment, s'aparc a sobre del que era la vorera. Una alternativa és aparcar a sobre de la "calçada" i si algun altre vehicle vol passar només envaïx la vorera uns segons.

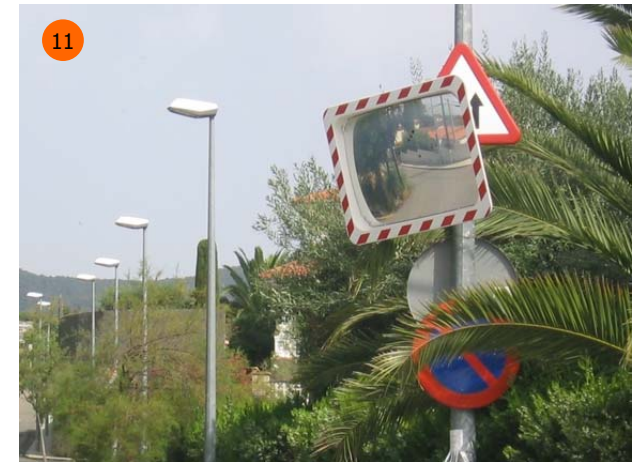
Intersecció amb c. Lleida. Cal ser curosos alhora de planificar i també d'instal·lar la senyalització. Els elements no poden destorbar-se o tapar-se entre ells eliminant la seva eficàcia. Un senyal de trànsit que no es veu correctament és un senyal inútil.

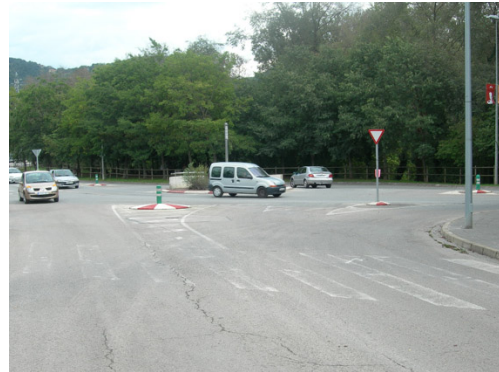
Senyalització horitzontal en estat deficient

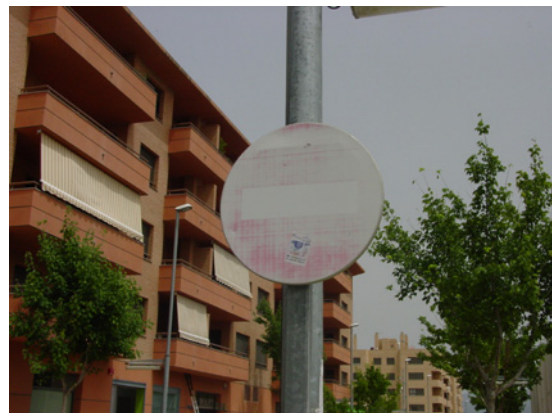
Senyal en estat deficient

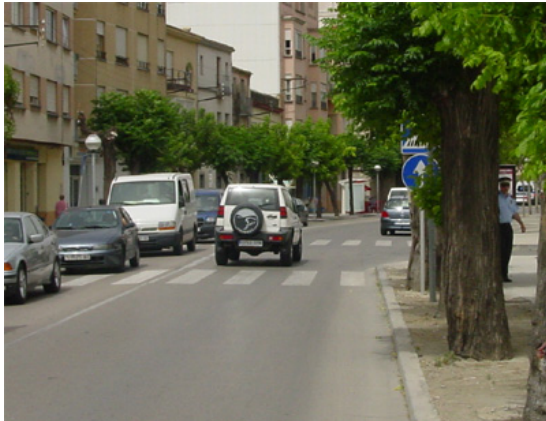
Manca visibilitat
