servei català de  
**Trànsit**

**Ajuntament d'Alella**

SISTEMA DE GESTIÓ DE QUALITAT	
Verificació del projecte	
Per	JT
Data	Octubre 2009

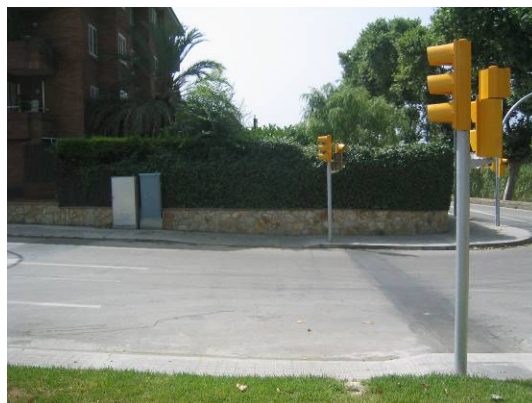
*Imatge 4. Carrer Guillerries. Manca senyalització del pas de vianant*

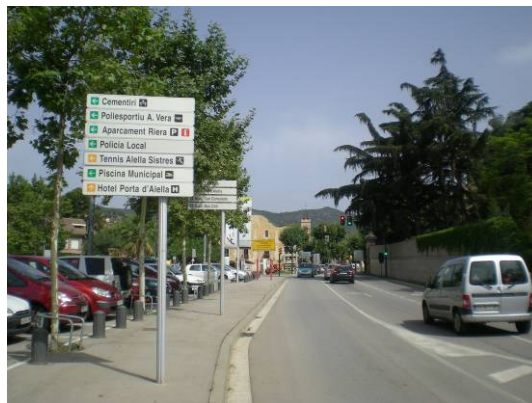
*Imatge 6. Riera Principal. L'excés de senyals informatius poden distreure els conductors. Estan ubicats al mig de la vorera.*

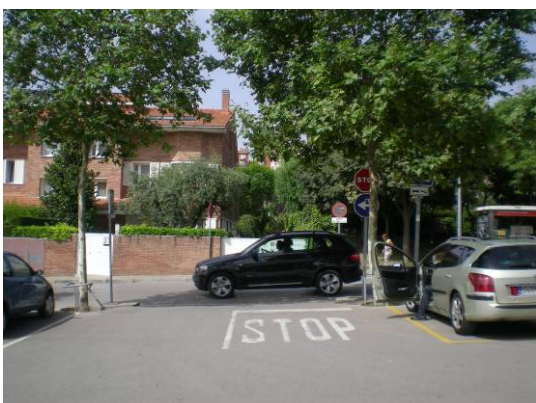
*Imatge 7. Carrer davant la Plaça dels Germans Leonart. Un exemple no freqüent de vegetació tapant els senyals verticals.*

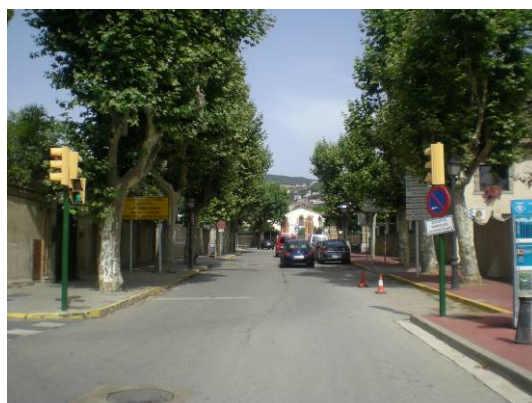
*Imatge 8. Riera Fosca. Altre exemple de vegetació tapa els senyals.*

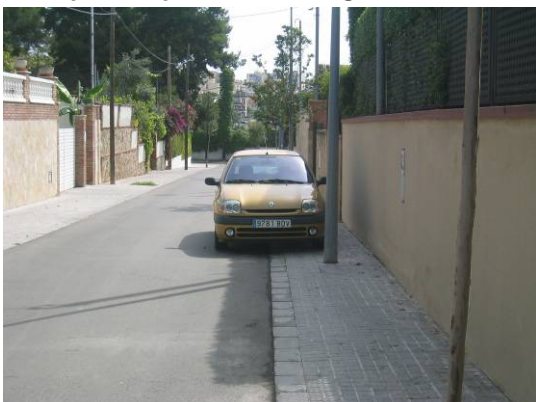
*Imatge 9. Avinguda Alella. Aparcament irregular sobre la vorera.*

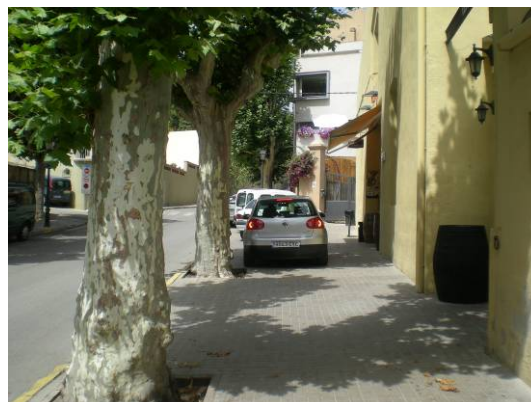
*Imatge 10. Riera Fosca abans d'arribar al carrer Comas. Vehicls estacionats sobre vorera.*

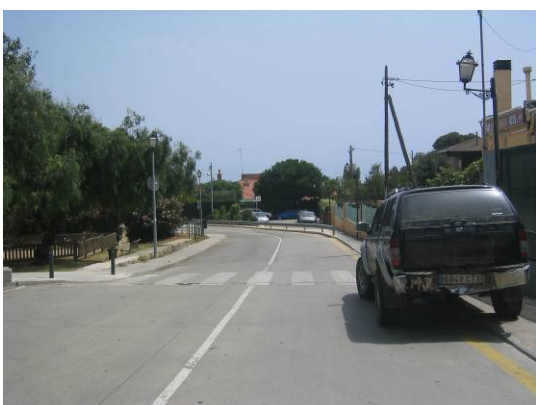
*Imatge 11. Riera Principal. Vehicle estacionat just abans del pas de vianant, dificultant un bona visibilitat entre vianants i conductors.*

Com a norma general, cal evitar l'estacionament de cotxes o la ubicació de contenidors de brossa propers al pas de vianants al costat per on ve el trànsit rodant.

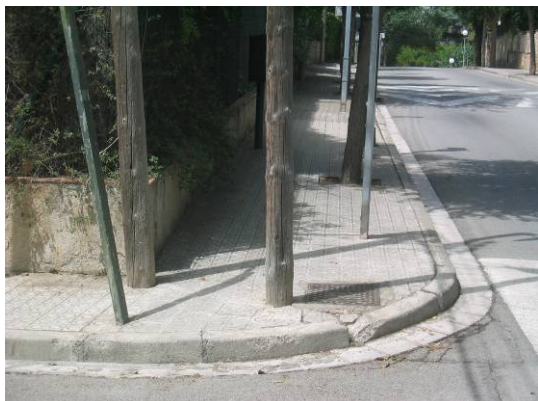
*Imatge 12. Carrer Guillerics. Els pals de senyalització públic i els arbres redueix molt l'amplada lliure de la vorera. No hi ha guals als passos de vianants.*

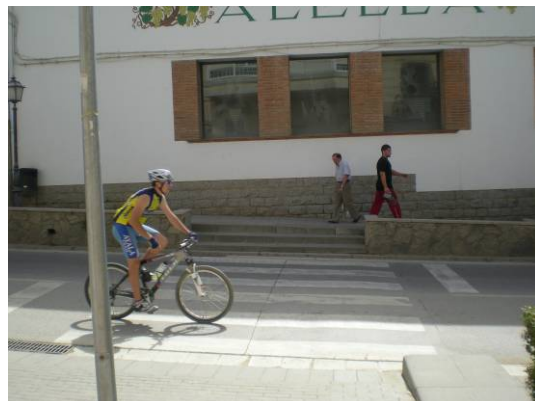
*Imatge 13. Avinguda Àngel Guimerà. Un pas de vianant acaba en una escala. Existeix un pas accessible a uns 70 metres.*

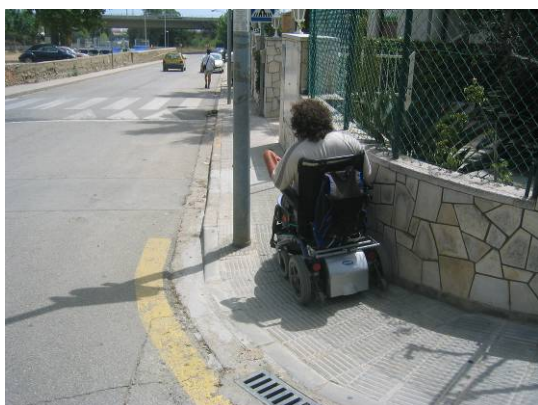
*Imatge 14. Riera Principal. L'estretor de la vorera, el pal d'enllumenat públic, i el desnivell del gual fa impossible el pas d'una cadira de rodes.*

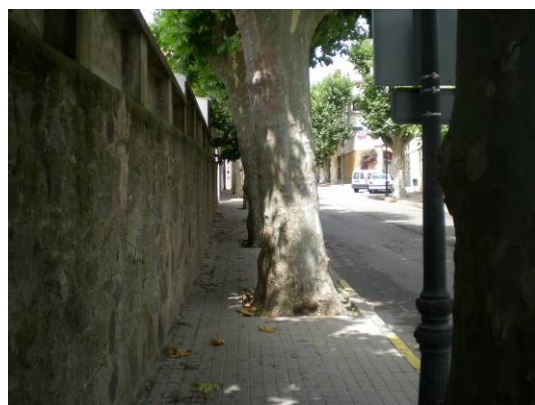
*Imatge 15. Riera Fosca. Els arbres al ple mig de la vorera també impedeix el pas de vianants.*

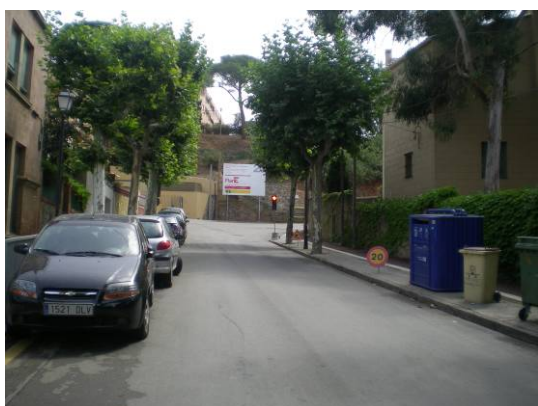
*Imatge 16. Avinguda Ferran Fabra, carrer que forma part d'un camí escolar. Les voreres estan ocupats per vehicles i contenidors de brossa.*

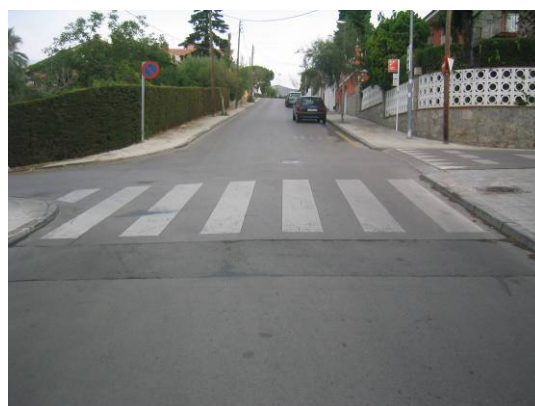
*Imatge 17. Avinguda Alella. S'observen molts passos de vianant sense els guals corresponents.*

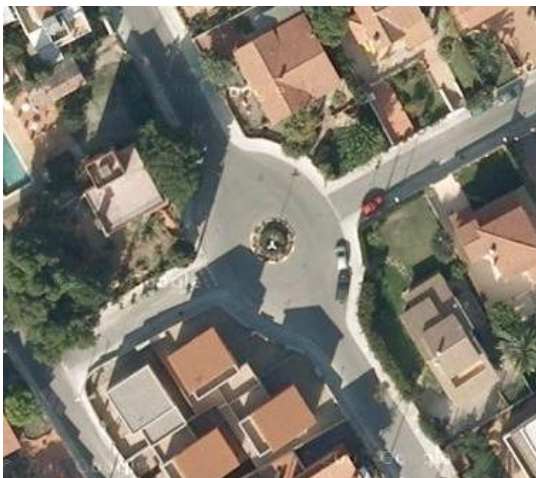
*Imatge 18. Plaça Art, en la intersecció entre les avingudes Alella i Teià. L'illot central té un radi molt reduït i els carrils anuals, en comparació, son massa amples. Aixó provoca que vehicles estacionen dins la rotonda.*

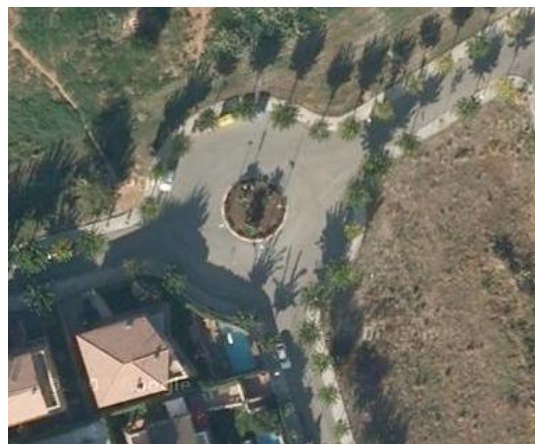
*Imatge 19. Carrer Figuerals. Rotonda de nova construcció. El trànsit és encara molt reduït i els vehicles estacionen dins la rotonda sense impedir el flux de trànsit. Manca senyalar els passos de vianants.*

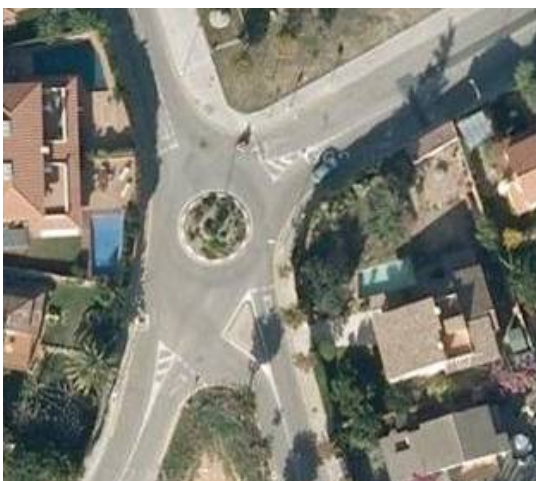
*Imatge 20. Intersecció entre el Camí del Mig, carrer Charles Rivel i el Creu de Pedra. El radi d'entrada/sortida és massa gran, i no s'obtingui una bona reducció de la velocitat.*

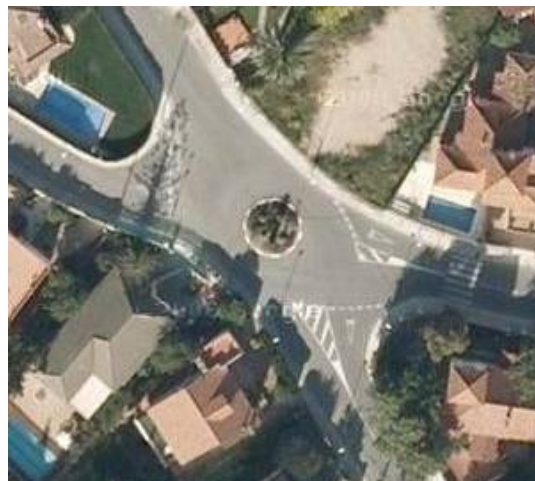
*Imatge 21. Intersecció entre les avingudes Alella, Barcelona i Badalona. En aquest cas els radis també son massa grans i tampoc existeixen passos de vianants en tots els ramals.*

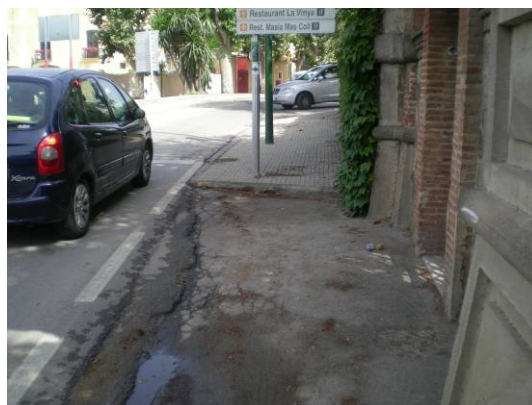
Imatge 23. BP5002 amb carrer Ferran Fabra. Un tram de la vorera està sense pavimentar.

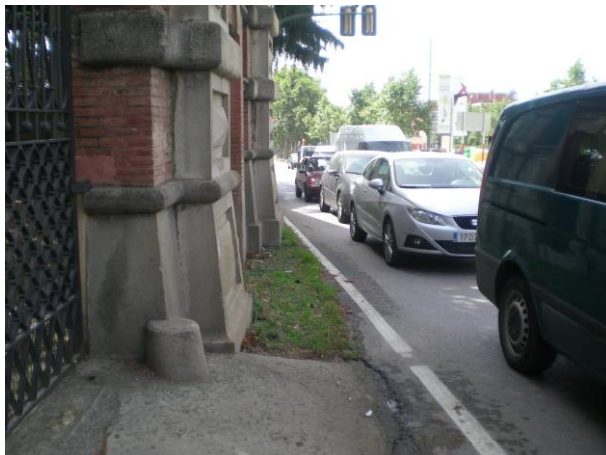
- Converteixen a la carretera BP-5002 tots els desplaçaments direcció el nucli urbà d'Alella, a més del trànsit de pas propi d'una via de la xarxa bàsica, i no existeixen vies alternatives de pas pels residents al municipi que descongestionin la carretera. La Riera Principal, via paral·lela a la carretera, que podria assumir aquesta funció, en la configuració actual té un tram unidireccional, que obliga a retornar a la carretera en l'últim tram, i a convergir en la intersecció en front de la plaça Germans Lleonart.
- Tot i que la plaça Germans Lleonart és un espai públic de qualitat per als desplaçaments a peu, les voreres contràries suposen certes dificultats. Aquest fet desincentiva els desplaçaments no motoritzats. La vorera de la carretera BP-5002 es troba en mal estat, s'interromp, i és en resum, impracticable. La vorera de la Riera

*Imatge 22. Interrupció de la vorera al costat de pujada de la carretera BP-5002*

- Convertir el tram unidireccional de la Riera Principal en bidireccional. Aquesta mesura evitarà que els fluxos de vehicles provinents de les urbanitzacions sud d'Alella hagin de passar necessàriament per la carretera BP-5002. La Riera Principal recupera la seva funció com a via paral·lela i alternativa a la carretera. Aquesta mesura descarregaria el semàfor d'entrada al nucli urbà.
- Millora de voreres. El costat de pujada de la carretera BP-5002, no disposa de vorera viable. El costat de baixada de la Riera Coma Fosca té una vorera amb una amplada suficient per ser punt de camí escolar. Amb la proposta d'actuació es configuren voreres de 3 metres.

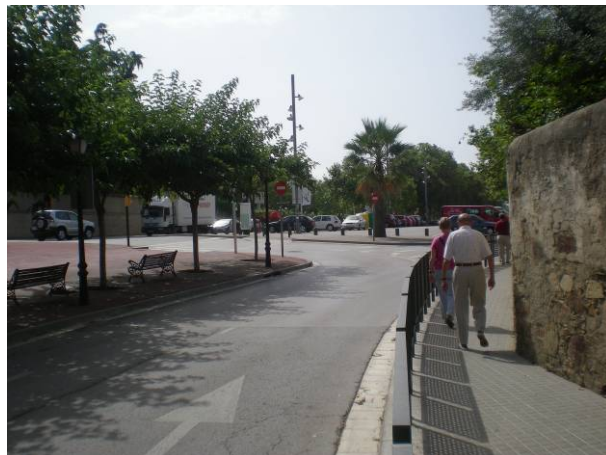
Coma Fosca té una amplada insuficient (aquesta amplada ha suposat posar barreres perimetrals).

*Imatge 23. Vorera estreta amb barreres, a la Riera Coma Fosca.*

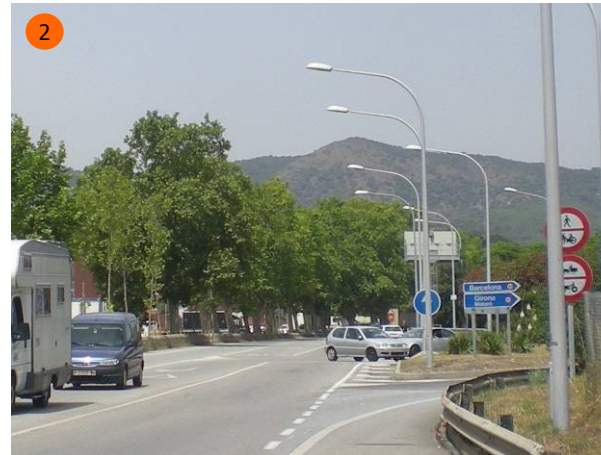
Gir d'entrada al peatge pels vehicles circulant per la BP-5002 sentit mar. Aquest vehicles disposen d'un carril d'espera. En el gir creuen les trajectòries dels vehicles de sortida del peatge que s'incorporen a la BP-5002 sentit mar, i dels vehicles que circulen per la BP-5002 sentit muntanya.

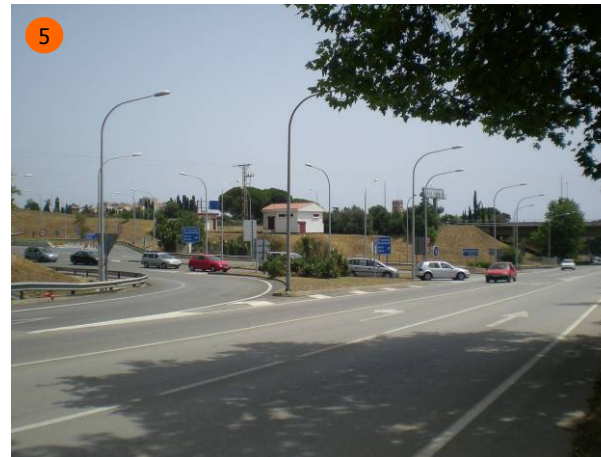
Cua de vehicles en espera d'incorporar-se a la BP-5002 sentit mar. La velocitat dels vehicle de pujada per la BP-5002 sentit muntanya dificulta el creuament del carril.

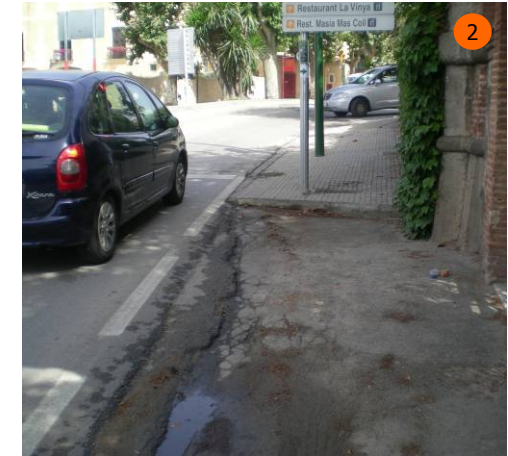
Detall de la intersecció en que s'aprecia la manca de visibilitat de la intersecció i de la trajectòria d'entrada a la rambla A. Guimerà.

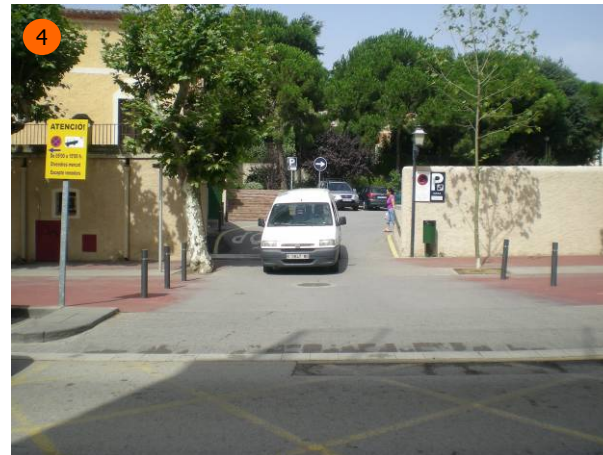
Sortida de l'aparcament del mercat municipal. La sortida dels vehicles es produeix a velocitat reduïda, havent de travessar un tram de vorera. Podria suposar un conflicte el gir a l'esquerra en una situació de trànsit lent de la via, tot i l'existència de senyalització horitzontal de no envair l'encreuament.

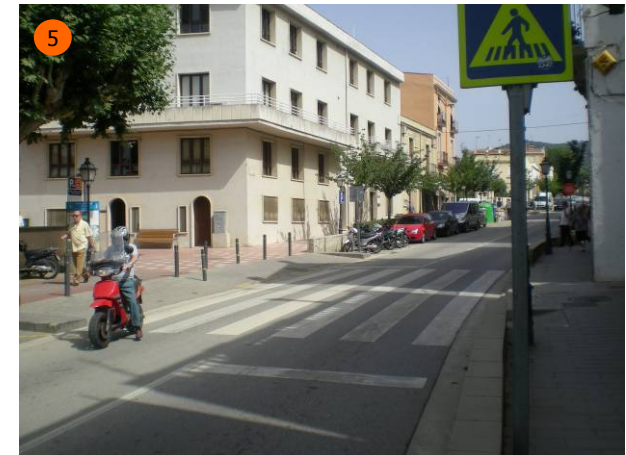
Pas de vianants davant del mercat municipal. Tot i disposar de la senyalització vertical d'avís, aquest pas no està semaforitzat.

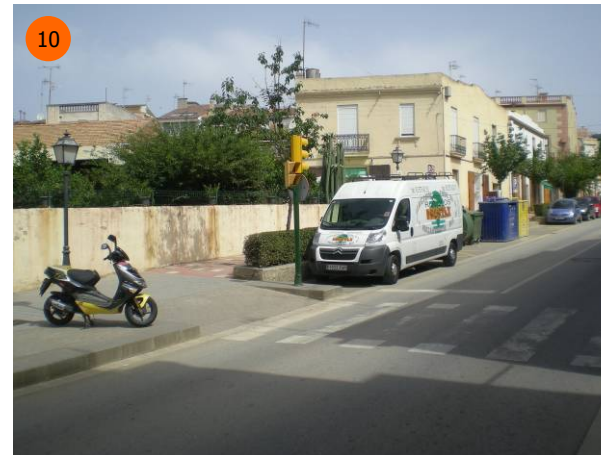
Pas de vianants a continuació del semàfor amb càmera. La pintura horitzontal es troba semi-esborrada. Es constata l'existència de diverses motocicletes estacionades en vorera.

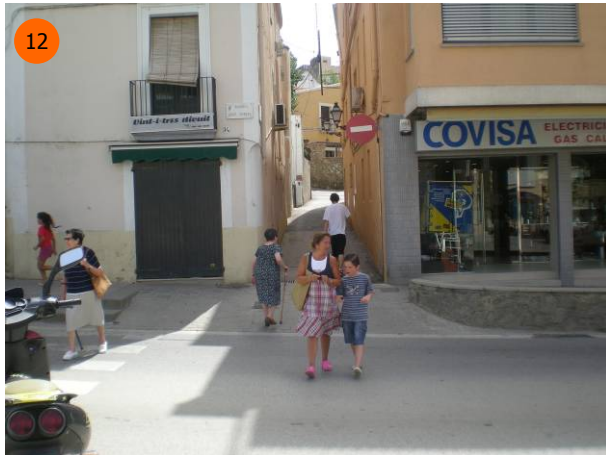
12 Carrer Gurri. En els punts de sortida dels carrerons, amb la interrupció del mur separador, alguns vianants travessen la via fora del pas.

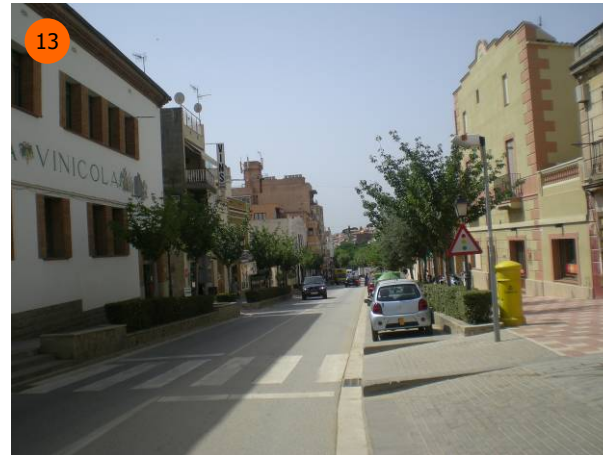
13 Pas de vianants en front d'Alella Vinícola, sense semaforitzar. L'accés del costat esquerre és per escala, sense rampa.

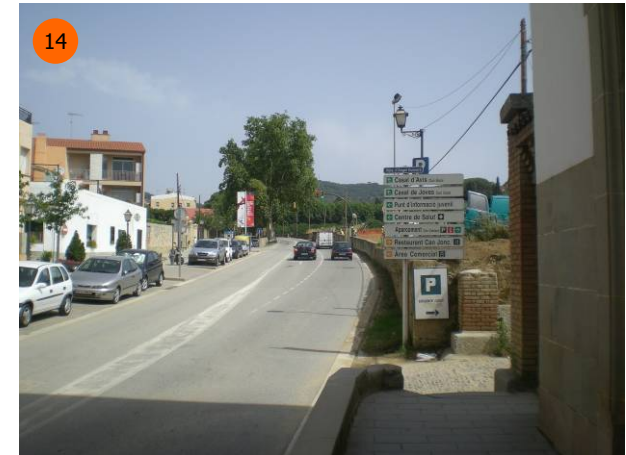
14 Entrada a l'aparcament provisional al costat d'Alella Vinícola. Tot i ser un aparcament en cessió, i pendent una operació de millora lligada a un projecte d'urbanització proper, és un punt de risc a considerar a curt termini.

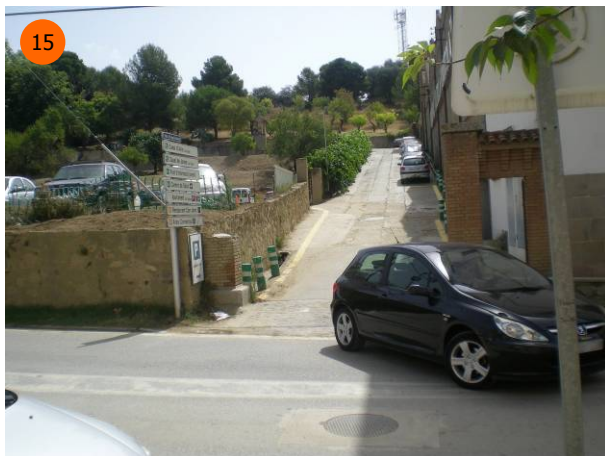
15 Sortida d'un vehicle de l'aparcament. S'observa l'escassa amplada de la via d'accés, que obligaria a un vehicle d'entrada a esperar parat a la Rambla abans d'accedir a l'aparcament. El vehicle de sortida realitza un gir a l'esquerra no obstant la senyalització horitzontal no ho permeti, i pugui ser un risc pels vehicles circulant a la Rambla.

16 Una solució per evitar els conflictes entre vehicles d'entrada i de sortida de l'aparcament seria l'habilitació d'una sortida diferenciada: o bé creant-la de nou o habilitant la sortida de la finca privada també per als usuaris de l'aparcament.

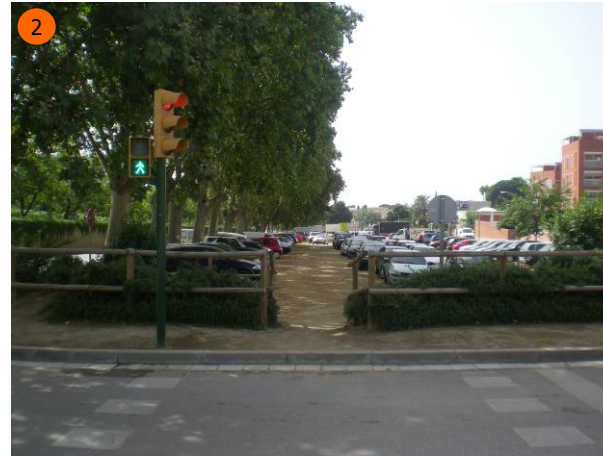
Sortida per a vianants de la zona d'aparcament amb pas semaforitzat.

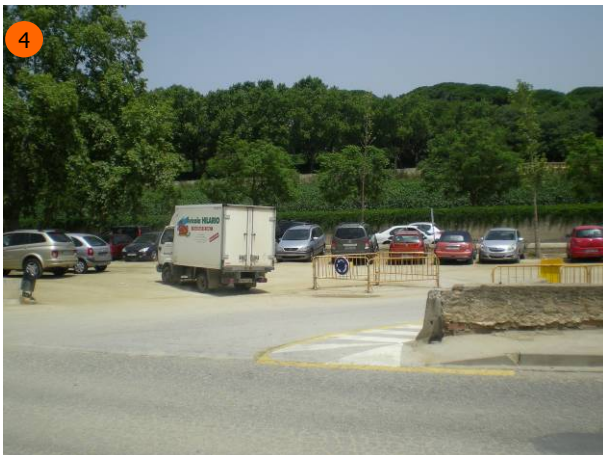
Accés a l'espai d'aparcament amb un giratori provisional amb tanques metàl·liques.

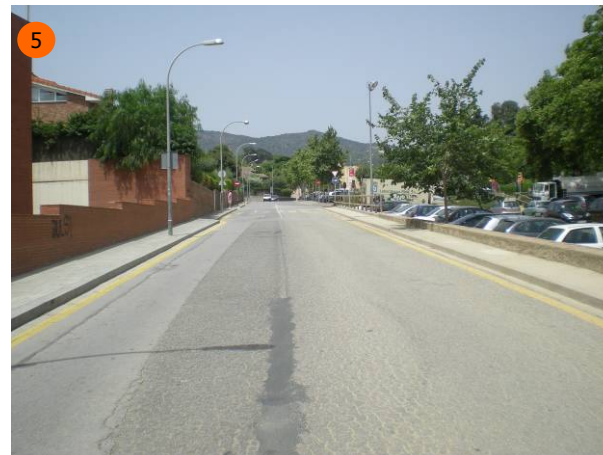
Vista cap al nord de la secció a l'altura del centre comercial. Sensació d'amplitud que augmenta per la prohibició d'estacionament (marques viàries).

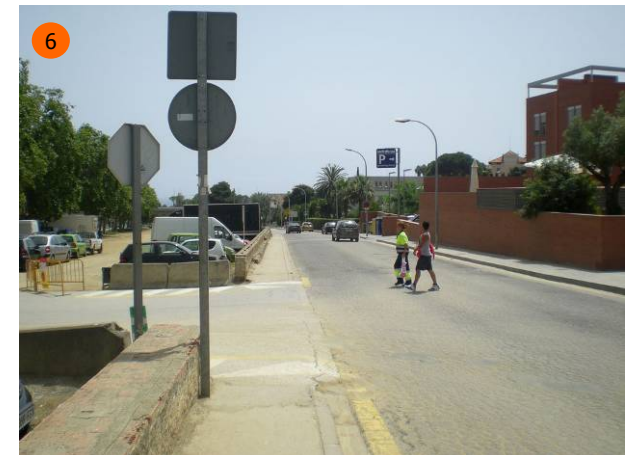
Vianants travessant fora de pas a l'altura de l'accés al pàrquing. Sortint del supermercat hi ha sols un pas de vianants.

- **Establir passos de vianants en totes les branques** de les interseccions i **afegir-ne** un abans i després de **l'accés al pàrquing de sorra, amb la senyalització vertical corresponent.**

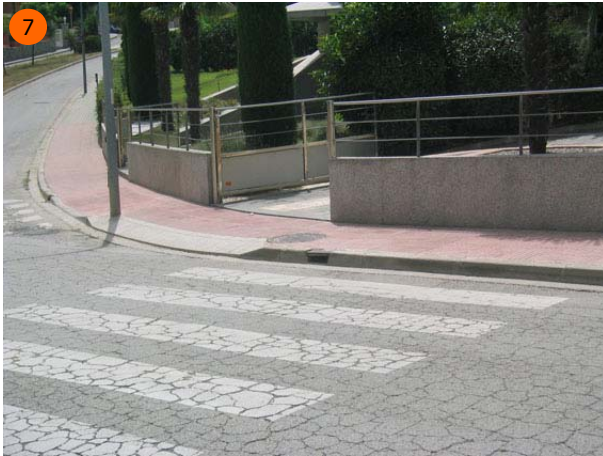
7  
Gual per a sortida de vehicles i pas de vianants sense adaptar. Modes de desplaçament amb avantatges respecte altres.

- **Reposar la pintura dels passos existents** que ha quedat esborrada.
- **Adaptar a condicions suficients d'accessibilitat els punts de transició entre carrers** per evitar que el vianant, discapacitat o no, hagi de creuar per fora de passos i sense guals. Val a dir, que en el tram (i en general, no només a Alella) és freqüent trobar que s'ha establert una rampa/gual per al pas de vehicles però no s'ha fet el mateix en els passos de vianants que poden haver a poca distància, com l'exemple que veiem a la imatge número 7.

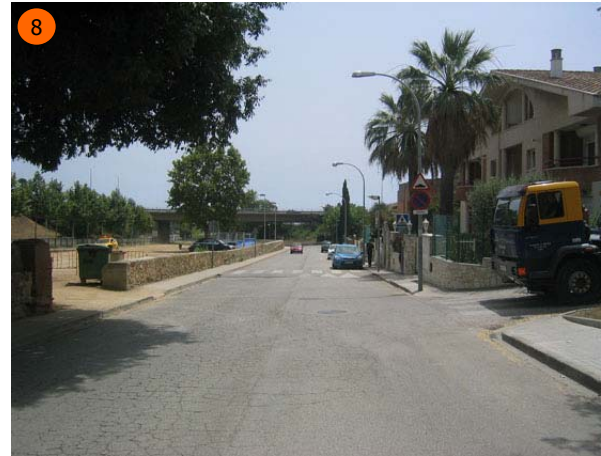
8  
Sortida a Riera Principal des del carrer Charles Rivel. Senyalització plataforma reductora. A partir d'aquest punt es permet estacionament excepte a camions.

- **Restablir/ allisar el paviment** en els punts més deteriorats. Un punt concret on cal reposar paviment és a la sortida (en sentit nord) de la plataforma elevada per sota del carrer Charlie Rivel.

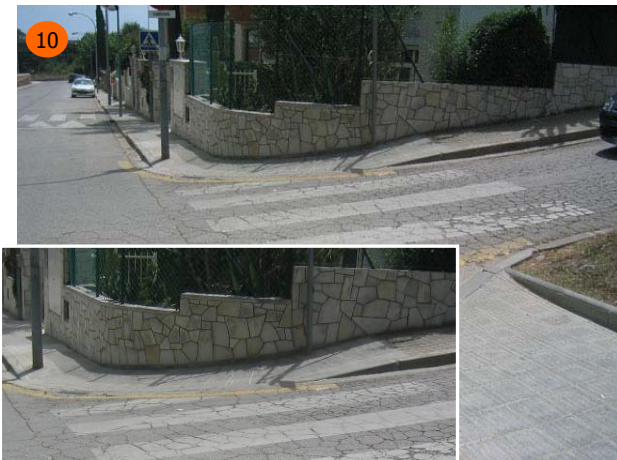
10  
Mal estat del paviment i marques viàries. El rebaix de la vorera genera problemes de mobilitat per la inestabilitat de cadires de rodes i la superfície en pendent que és molt gran.

- D'altra banda, per l'amplada de les voreres, s'ha adoptat un format de rebaix per adaptar les voreres que afecta a tot l'ample de vorera i no només a la rampa accessible. Amb això, tal com es pot apreciar a la imatge 11, de la cadira pel darrere) fa que tota la cadira quedi inclinada, posant en perill l'estabilitat de la mateixa.

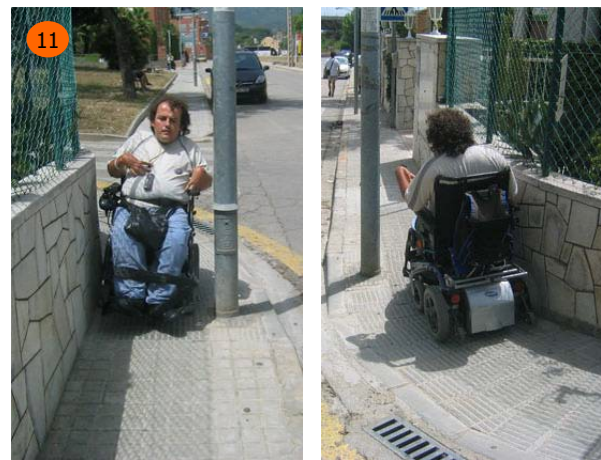
11  
Vorera molt estreta que, amb el pal d'enllumenat queda en poc més de 0,60 m d'ample lliure. Aquest exemple no és buscat ad hoc, sinó que es tracta d'un usuari habitual d'aquest tram.

- Hi ha trams de vorera amb espai lliure de pas de 70-80 cm escassos. Sembla desequilibrat que en una via amb l'amplada de secció total hi hagi estrangulaments com aquest (vegeu imatges 9 a 12).

- Encara que queda fora d'aquest tram, tenint en compte que forma part d'un itinerari superior (en sentit nord-sud), s'ha de **garantir espai de vorera suficient en tot l'eix.** Per tal que quedi constància de la situació descrita i d'aquesta necessitat, s'ha inclòs la imatge número 12. Cal que es plantegin les actuacions tenint present el concepte d'itinerari complet i no es treballi en espais aïllats, que sol fer les mesures poc útils o del tot ineficaces.

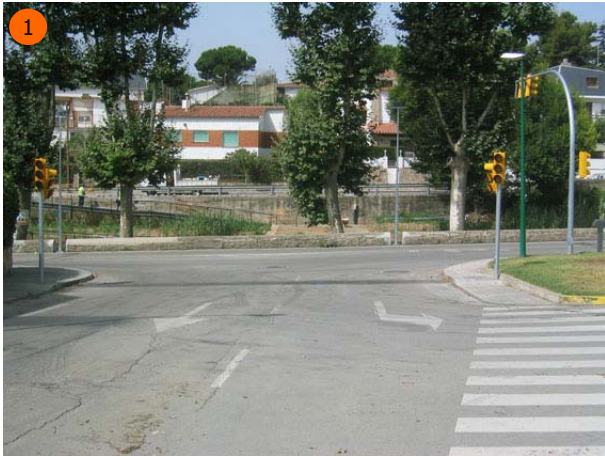
1 Vista de la intersecció de Guilleries amb la BP-5002. El carril de gir dóna accés a l'estació de servei. Amb la posada en funcionament dels nou sistema de semàfors s'ha canviat el sentit del carrer a bidireccional.

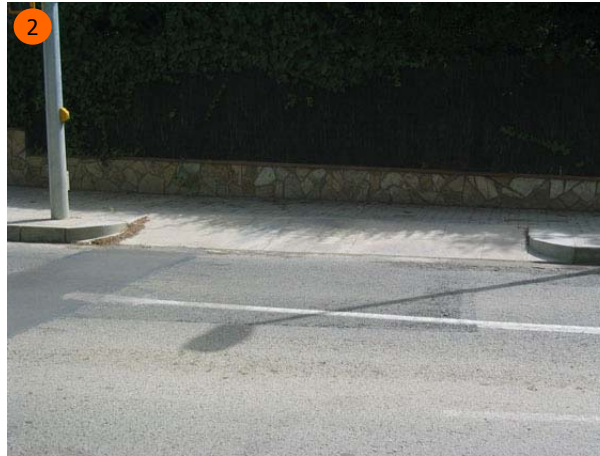
2 El pas sobre la carretera del Masnou dóna pas a la passera sobre la riera. Es disposa de guals, però encara no està acabada la senyalització horitzontal.

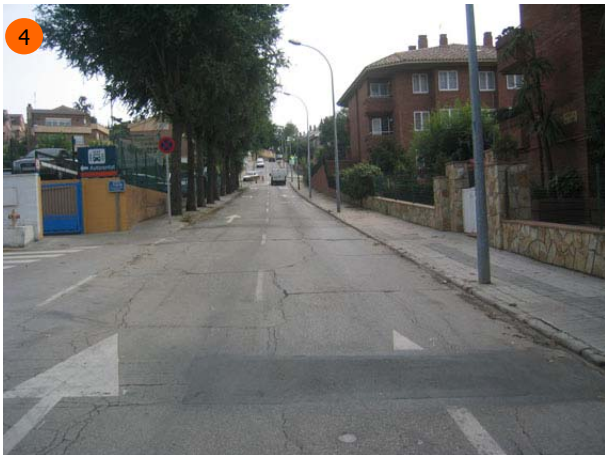
4 Vista general del primer tram de Guilleries des de la carretera BP-5002. En el moment de la 1ª visita (juliol 2009) encara era unidireccional fins al carrer d'Emili Pòlit.

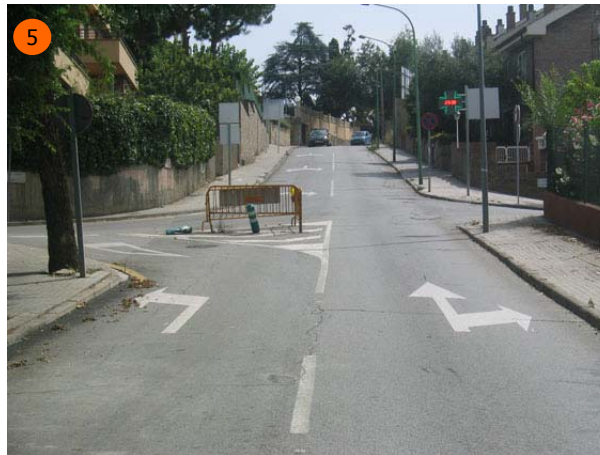
5 Intersecció amb carrer Emili Pòlit. Fins a la modificació de l'estiu 2009 s'hi observaven tanques i a l'illot pintat, pilones malmeses.

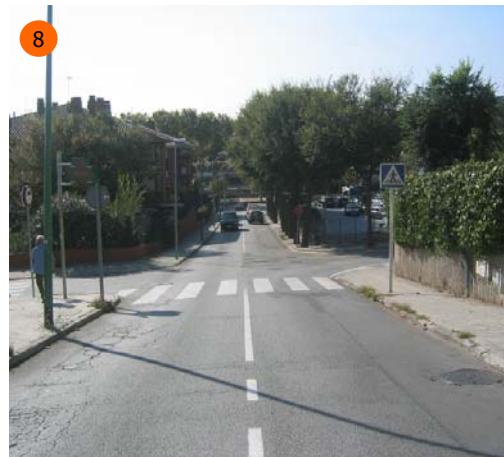
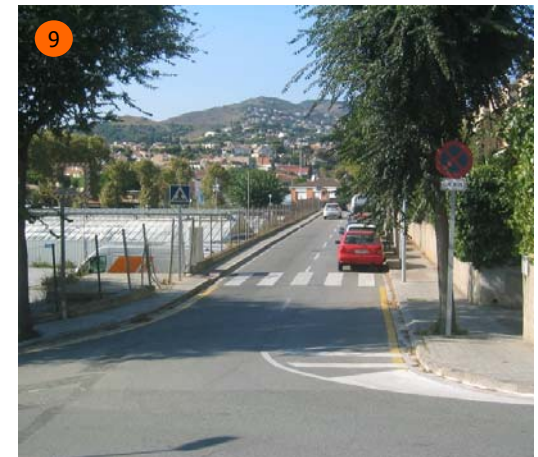
A la mateixa cruïlla s'ha obert el doble sentit fins a la BP-5002 i s'ha incorporat dos passos de vianants (Imatges 8 i 9, de setembre de 2009, amb els canvis efectuats). En la imatge de la dreta (núm. 9) s'observa l'orella pintada i un espai on la senyalització prohibeix aparcar entre l'orella i el pas de vianants que s'allunya de l'itinerari natural d'una persona a peu.

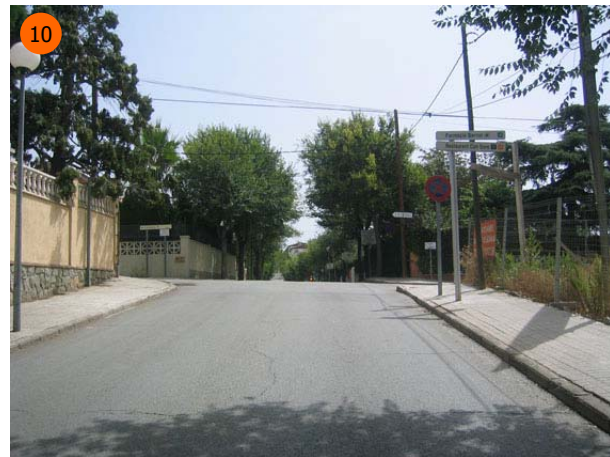
Arribada en pendent a la cruïlla amb el carrer del Penedès. Com s'aprecia, la visibilitat és limitada pel canvi de rasant. A partir d'aquest carrer la titularitat de la via canvia. Les actuacions que es puguin plantejar hauran d'acordar-se entre les diverses administracions o ens afectats.

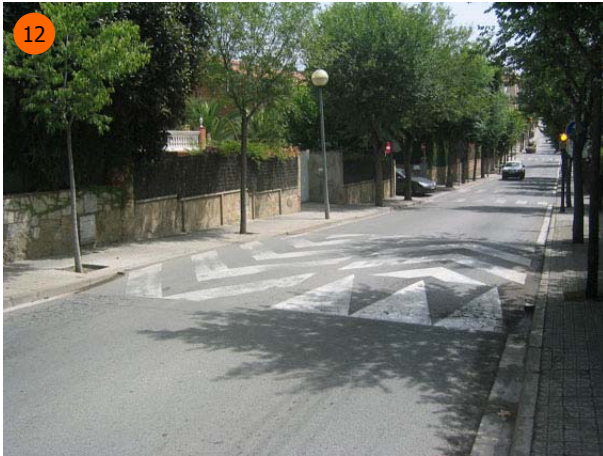
12 Plataforma reductora entre els carrers del Penedès i de l'Empordà.

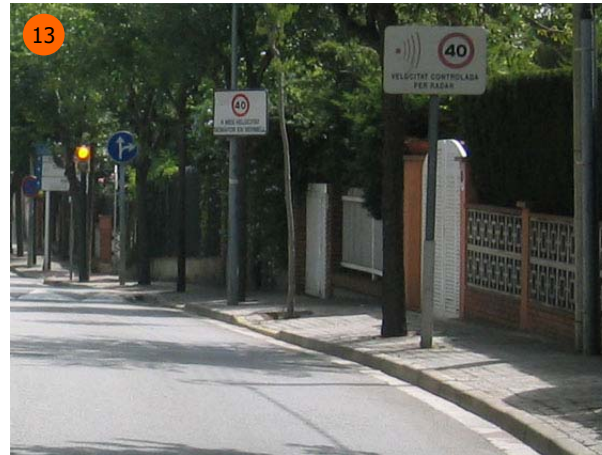
13 El tram presenta un grau de senyalització (sobretot vertical) elevat.

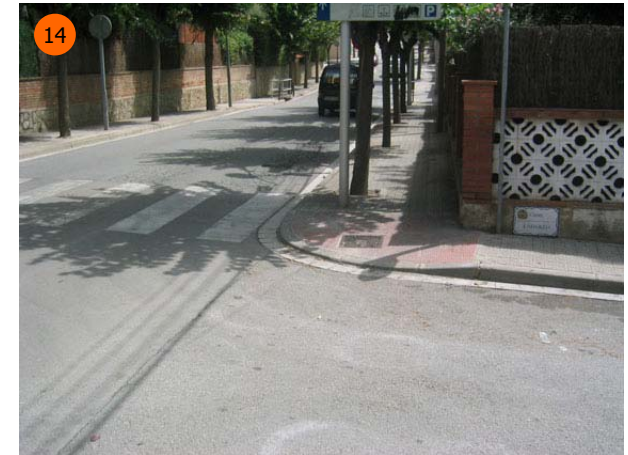
14 S'observen mesures d'adaptació d'itineraris per a vianants, però cal que el disseny s'estengui i tendeixi a homogeneitzar-se.

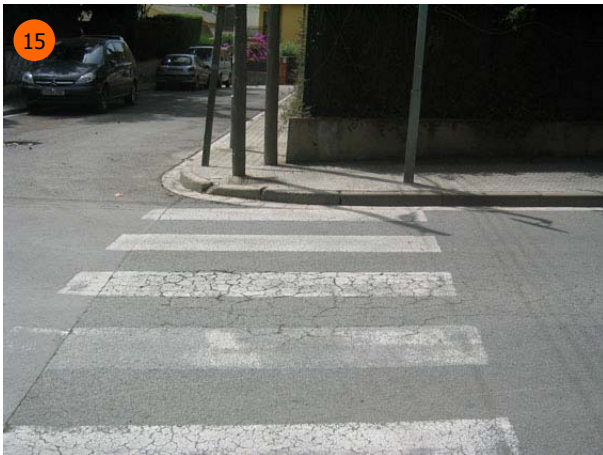
15 Pas de vianants a Guillerries, cantonada amb carrer de l'Empordà. Aquest pas i el de la imatge 13 estan a banda i banda del carrer Empordà, però les condicions que mostren són diferents.

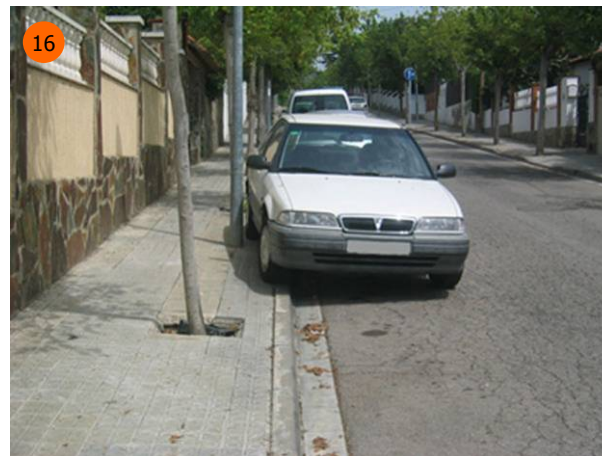
16 Invasió de la vorera per a l'estacionament. El carrer ofereix dos sentits de circulació. En àrees residencials de baixa demanda, és preferible establir ordenació de sentits únics si la demanda d'estacionament no és satisfeta suficientment fora de calçada.

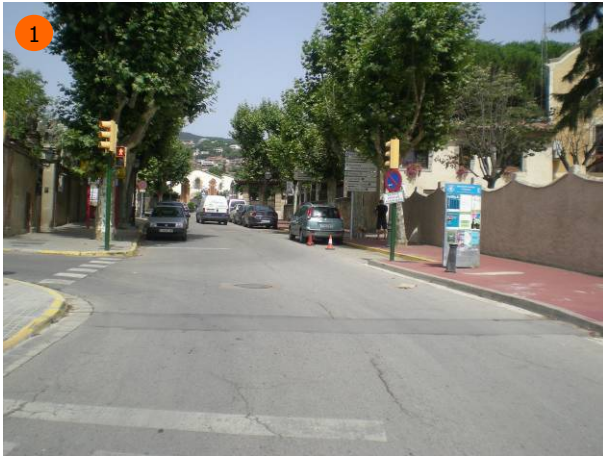
Carrer Riera Fosca, vista de la secció general. S'observa la manca de pintura entre carrils.

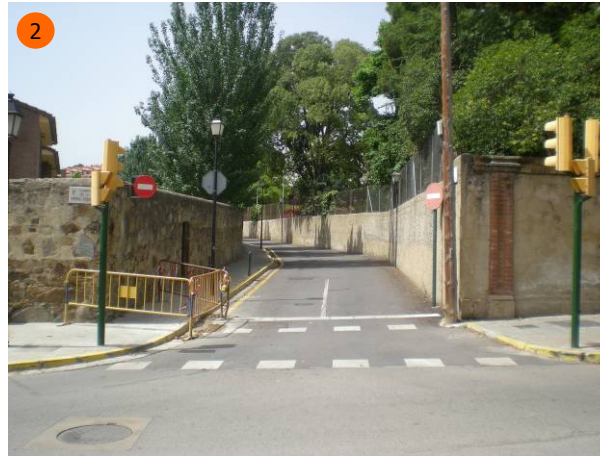
Passeig de la Creu de Pedra, unidireccional amb dos carrils, no disposa de vorera al costat dret.

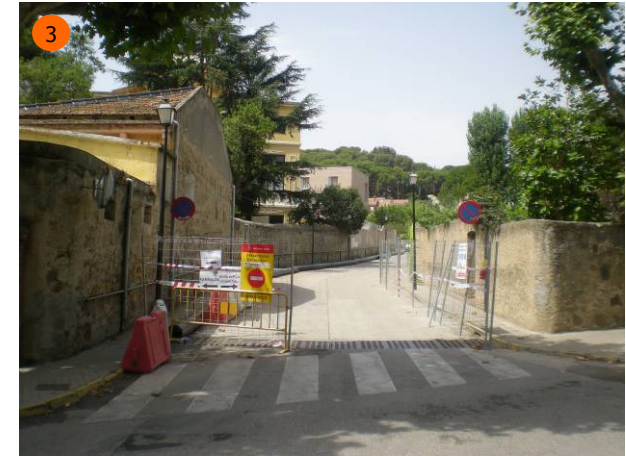
Carrer Germans Puig Aymar. Bidireccional, amb voreres estretes d'aproximadament 1 metre d'amplada.

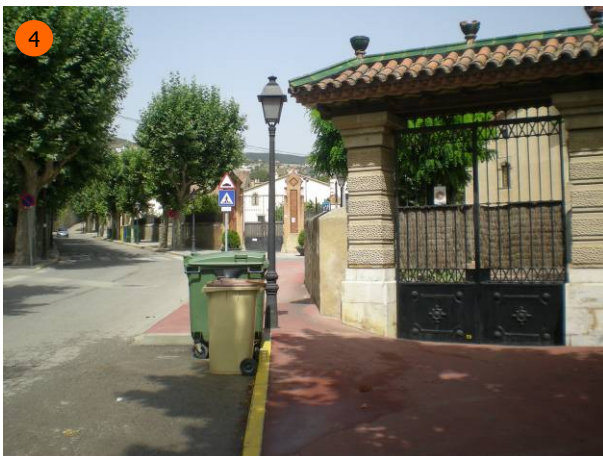
Carrer Riera Fosca. La configuració de la filera d'aparcament, i la disposició del mobiliari urbà, suposa un excessiu estrenyiment de l'amplada transitable de la vorera.

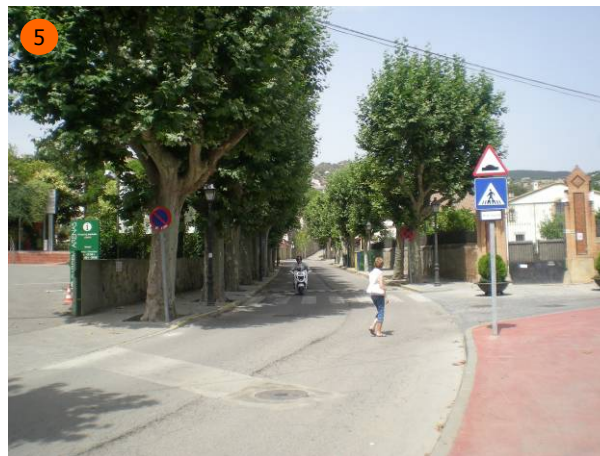
Vista del c. Riera Fosca, entrada cap al c. Don Bosco. S'observa un ample de calçada de 7 metres.

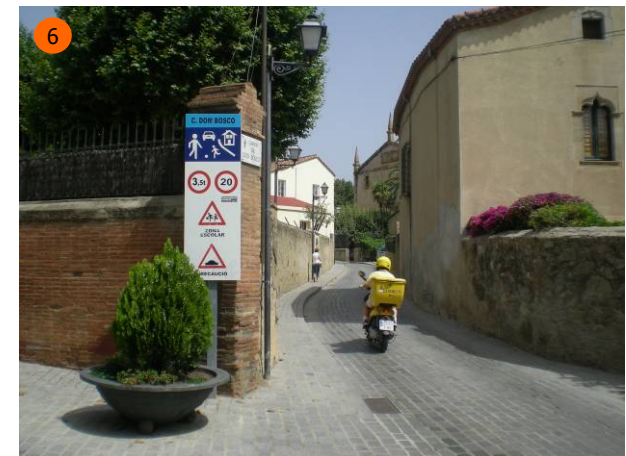
C. Don Bosco, carrer residencial. Tot i haver disposat paviment únic, s'ha mantingut en una alçada sobre-elevada una vorera, contradint la definició mateixa de l'establiment de paviment únic. Aquesta característica s'observa en gran part del paviment del nucli urbà.

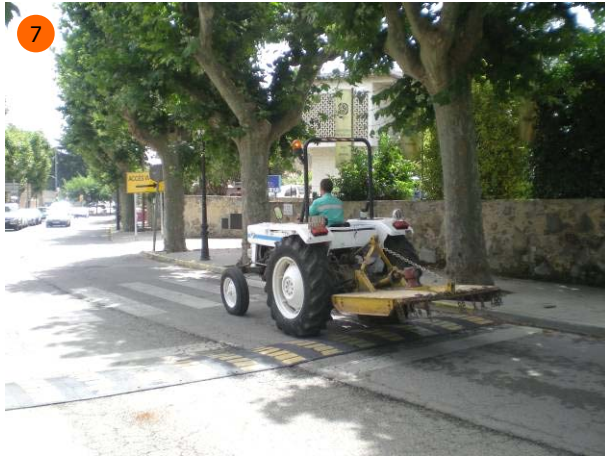
Pas de vianants i barra rugosa al c. Riera Fosca.

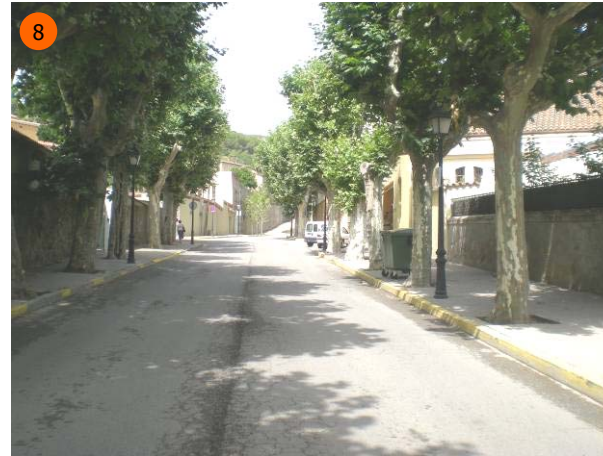
Vista de la secció general. Es constata que la calçada es troba sobre-dimensionada (7m), i no disposa de pintura de senyalització de carrils.

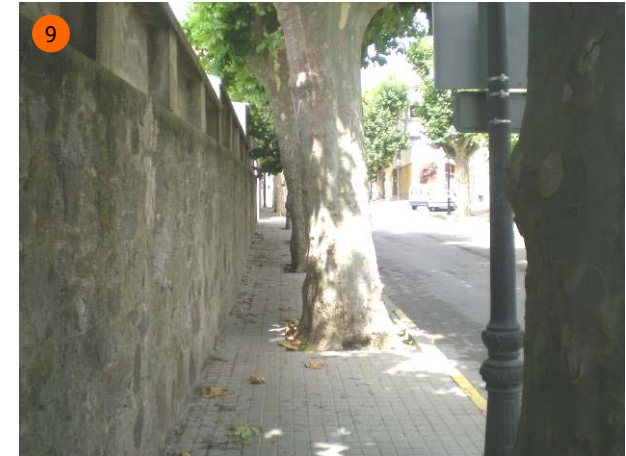
Tot i l'amplada de calçada, les voreres arbrades disposen d'una amplada útil inferior a la necessària per un desplaçament a peu còmode i segur. Detall de la vorera esquerra amb amplada útil de 60 cm.

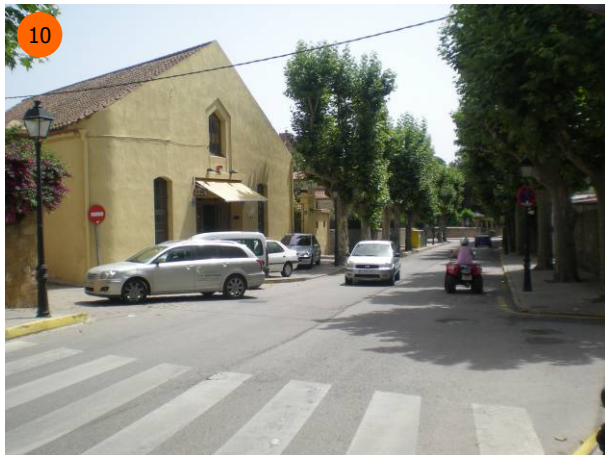
Intersecció en X amb el c. de Comes i c. de Tiana. Diversos vehicles estacionen en calçada i en vorera dins de la intersecció, davant de la Cooperativa de Vins i Caves d'Alella. Alguns vehicles arriben a envair l'entrada cap al c. de Comes.

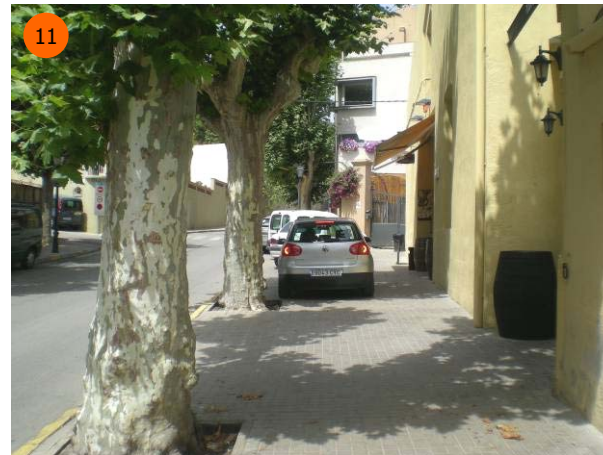
Vehicle estacionat en vorera en front de la Cooperativa.

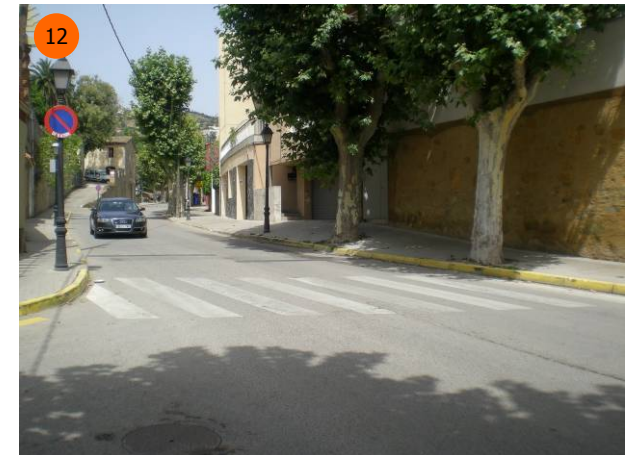
La cruïlla en X amb el c. Comes només disposa d'un pas de vianants, amb una llargada de 7 metres, i sense guals.

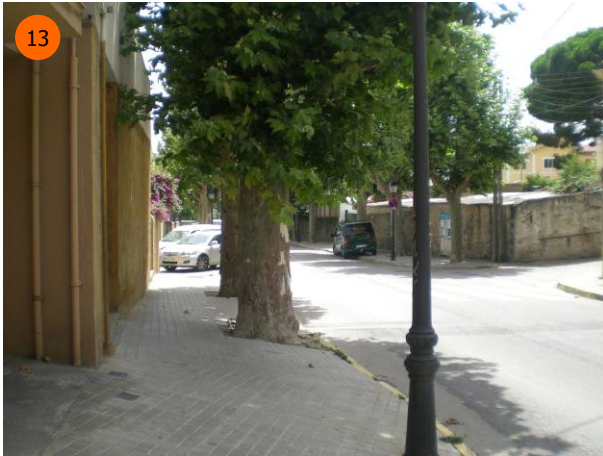
Tram de vorera a la cruïlla amb el c. Comes. El pendent transversal de la vorera dificulta el pas de persones amb mobilitat reduïda usuaris de cadira de rodes, que poden tenir dificultats en desviar-se constantment la pròpia cadira.

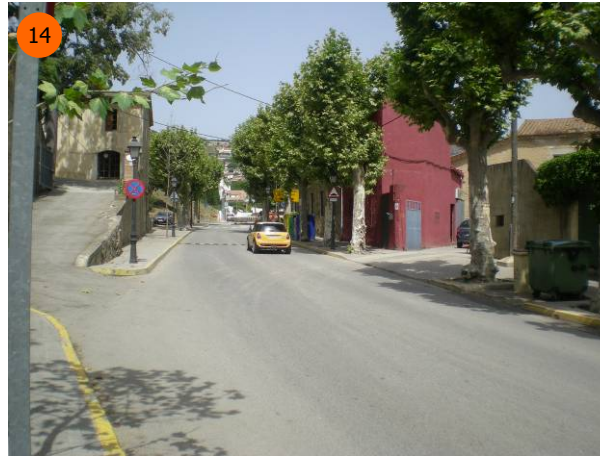
Rampes d'accés a residències privades. Aquests accessos interrompen la continuïtat de la vorera, sense disposar ni tan sols de guals.

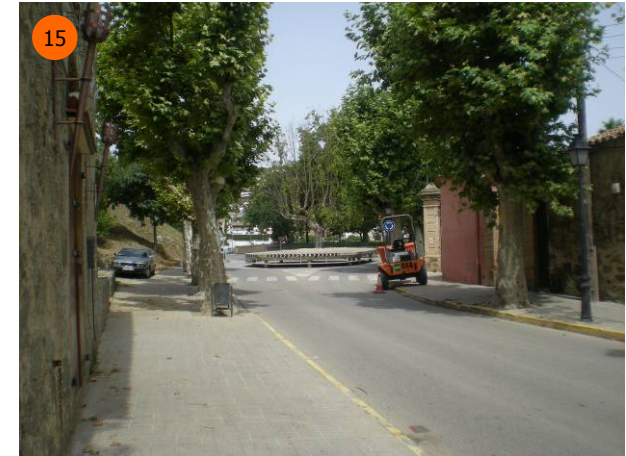
Rotonda el·líptica a la intersecció amb c. Torrent de Comulada, c. de la Riera Coma Fosca, i c. Quatre Torres. Aquests carrers donen accés a les urbanitzacions de Nova Alella i Can Comullada.

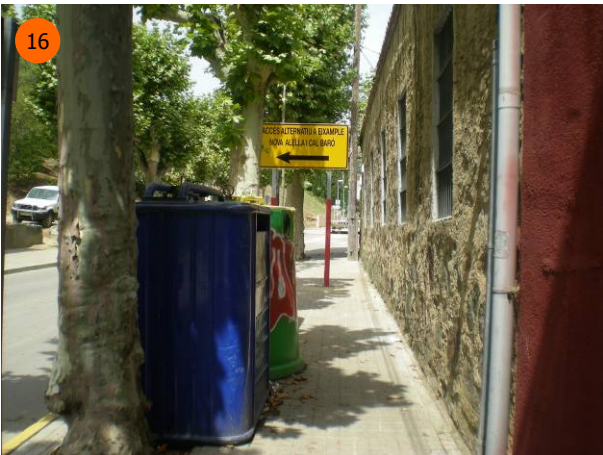
Vorera dreta de c. Riera Fosca. Successivament es troben tres obstacles que van disminuint l'amplada útil de la vorera: contenidors de brossa, senyalització vertical provisional, pal d'electricitat.

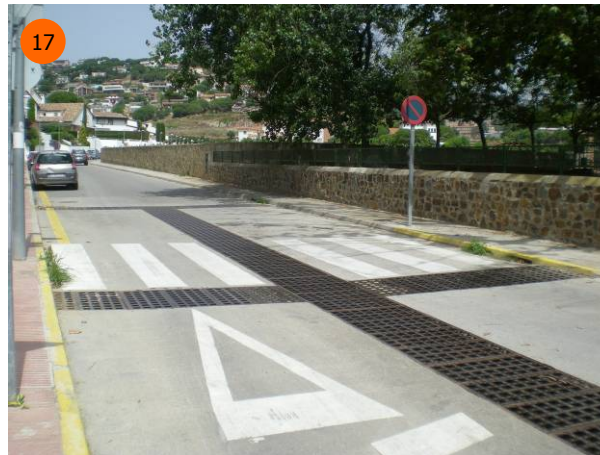
C. Torrent de Comulada. Pas de vianants sense gual. Vehicles estacionats en calçada sobre línia groga.

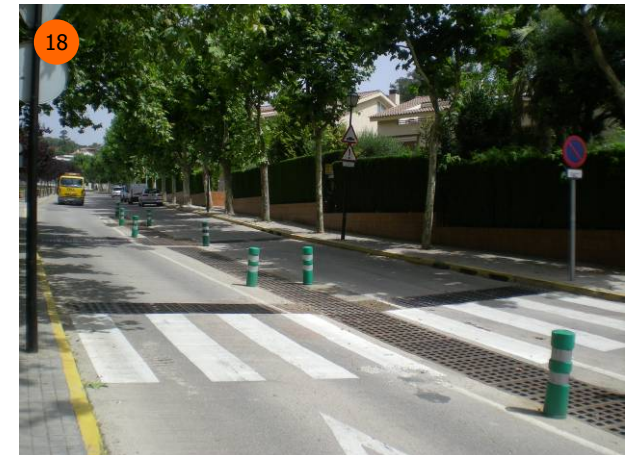
C. de la Riera Coma Fosca. Pas de vianants sense guals.

- Per a assegurar l'accessibilitat de tots els usuaris de la via, tots els passos de vianants han de tenir gual, amb la pendent adequada per tal de permetre el pas de PMR.
- Així mateix, s'haurà d'assegurar el correcte pendent transversal de la vorera, i la continuïtat del seu traçat, evitant que quedi tallat per l'existència d'accessos residencials privats.

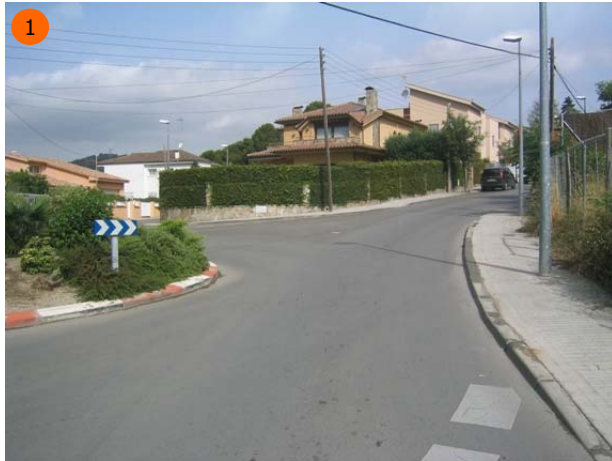
Entrada a la Rotonda de la plaça de la Marina. Amb aquest traçat, no hi ha efecte reductor de velocitat. Es pot transitar la rotonda des d'av. Badalona cap a l'av. d'Alella sense impediments físics.

- En el cas de la rotonda de la plaça de la Marina, com mostra la imatge 1, es pot transitar en sentit muntanya sense alterar la velocitat. Ja sigui per l'orientació del braç com pel propi diàmetre, el seu efecte reductor és molt limitat en aquest sentit de circulació. No passa el mateix baixant per l'av. Barcelona: la presència de la rotonda obliga a reduir i molt la velocitat en la rotonda. Respecte a la rotonda de la plaça de l'Art, dir que l'estacionament en els sobrepais interiors de les rotondes dificulten la visibilitat i es converteixen en obstacles per a circular per l'anella.

- **ROTONDA PLAÇA DE L'ART.** Cal eliminar els vehicles als sobrepais de la rotonda.
  - Cal redirigir les entrades per evitar l'accés massa ràpid a la rotonda.

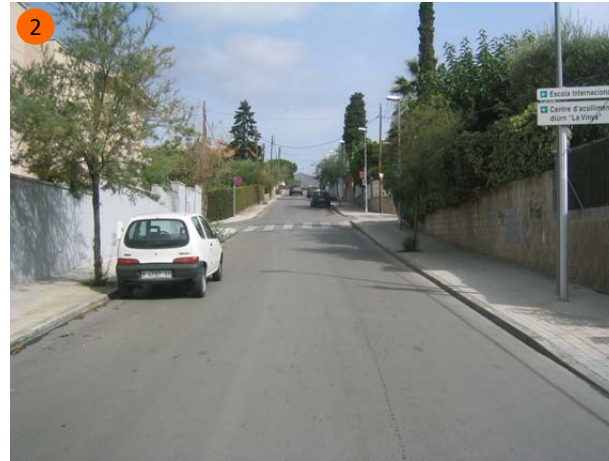
Vista de l'av. d'Alella entre la plaça de la Marina i el carrer Núria. En aquest tram, no hi ha elements que defineixin els espais, així, la lectura és la d'una via ampla, sense trànsit ni obstacles que evitin la velocitat.
