servei català de  
**Trànsit**

**Ajuntament d'Alella**

SISTEMA DE GESTIÓ DE QUALITAT	
Verificació del projecte	
Per	JT
Data	Octubre 2009

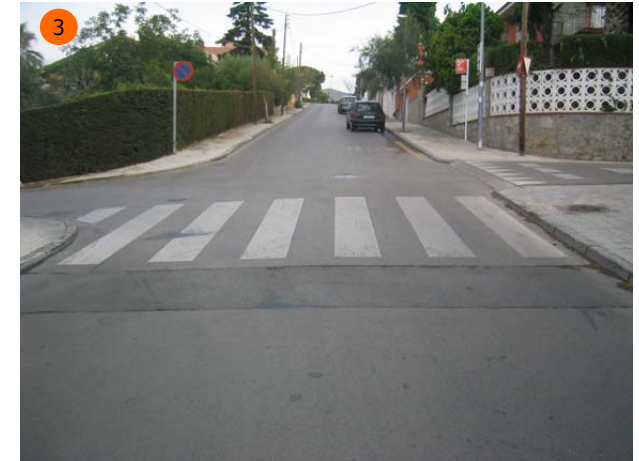
No hi ha senyalització informativa de pas de vianants. La sortida del carrer de Núria és amb rampa. Parada de bus a la dreta.

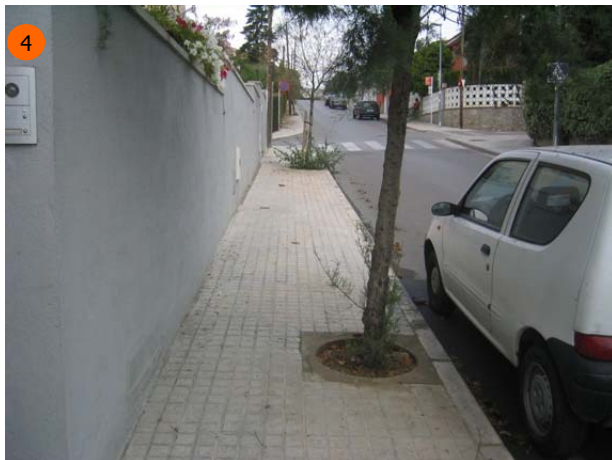
Les voreres són de 1,60 m, però el pas lliure és de 0,80 per la presència d'arbres.

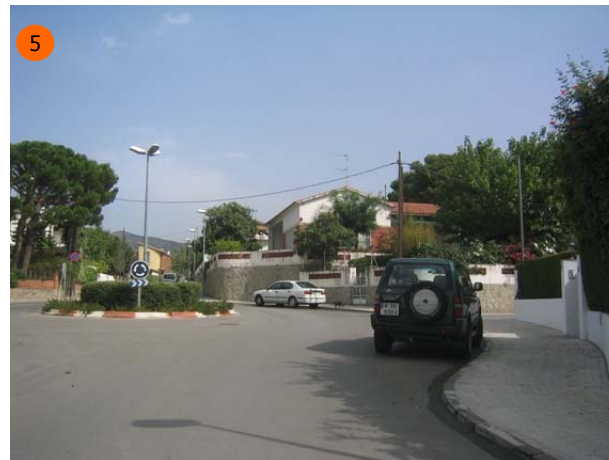
Els sobrepais a dins de la rotonda s'utilitzen per a estacionar, el que resta visibilitat. Apart caldria considerar la utilitat (pel seu diàmetre) d'aquestes rotondes com a element reductors.

- **ROTONDA PLAÇA DE L'ART.** Cal eliminar els vehicles als sobrepais de la rotonda.
  - Cal redirigir les entrades per evitar l'accés massa ràpid a la rotonda.

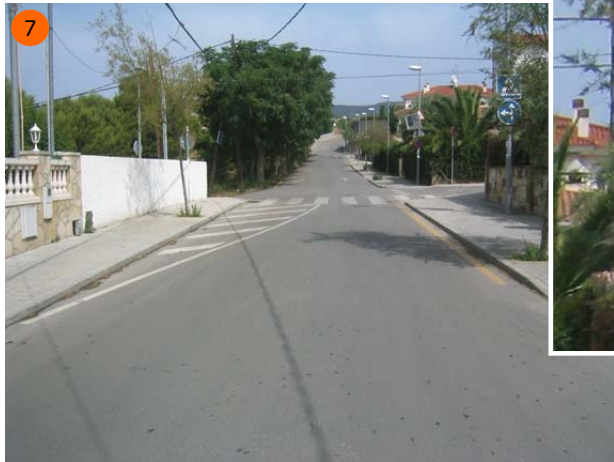
Detall. Senyalització parcialment oculta per vegetació. L'alineació dels senyals sobre la vorera pot resoldre també el problema.

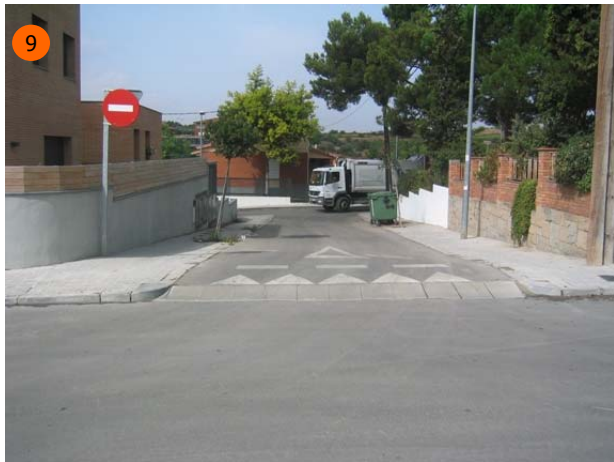
S'han fet voreres contínues en alguns carrer, però en el tram sempre són casos on la rampa dels vehicles està per a sortir del carrer més local i no per entrar-hi.

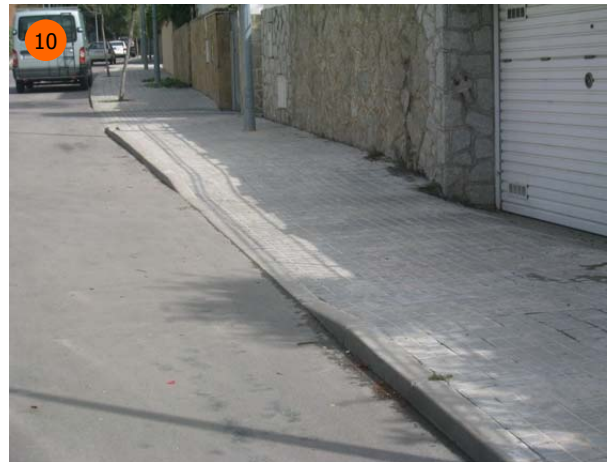
En tot el carrer s'han aplicat aquesta modalitat de rebaix de vorera, enlloc de l'ús de mòdul prefabricats de rampa. És preferible aquest segon perquè permet transitar la vorera amb més seguretat i estabilitat a tot tipus d'usuaris (vegeu fitxa T2)
